Atzinums par dzīvokļa īpašuma **Nr.21**,  
kas atrodas **Rīgas pilsētā, Katoļu ielā 25**,  
tirgus vērtību

**Dzīvokļa Nr.21 Rīgas pilsētā, Katoļu ielā 25 tirgus vērtības noteikšana**

Daudzdzīvokļu dzīvojamā ēka

Katoļu iela 25, Rīga

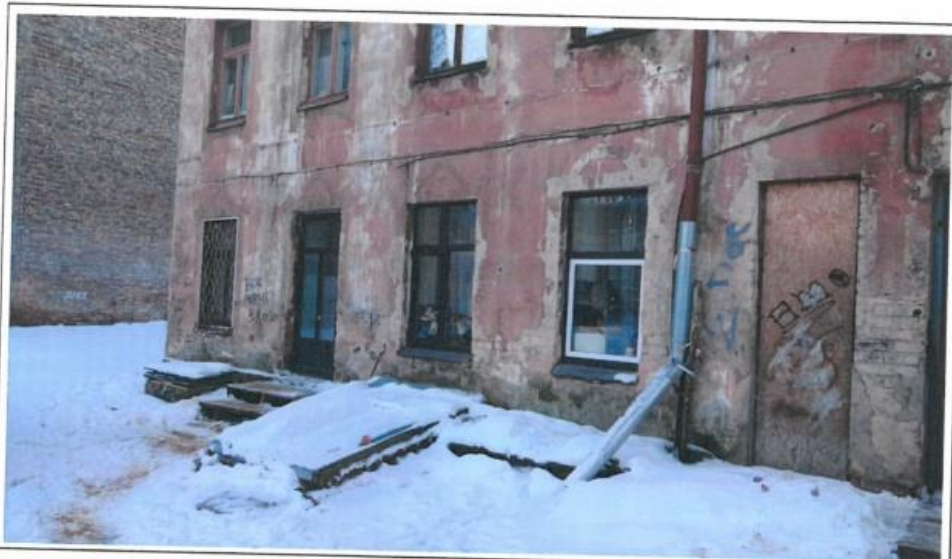
**FF – 1**

| 4.17. | liftu šahtas | |
| - | | |
| Ārsienas apmestas ar cementa – kaļķu apmetumu. Apmetums daudzviet saplaisājis, nodrupis. Krāsojums būtiski bojāts un daudzviet nolobījies (skat. FF-1;2;3). Kopumā ēka degradē apkārtējo vidi un ārējā apdare ir <b>neapmierinošā</b> tehniskajā stāvoklī. | | 70 |

Ēkas galvenās fasādes fragments. Bijusi koka aile paplašināta un izbūvēta durvju aile, kur uzstādītas PVC durvis. Atsevišķi logi nomainīti un uzstādīti PVC ar divkāršu stikla paketi. Fasādes apmetums bojāts. Daļēji nodrupis krāsojums. Tualetes telpas durvju aile aizdarīta ar skaidu plati.

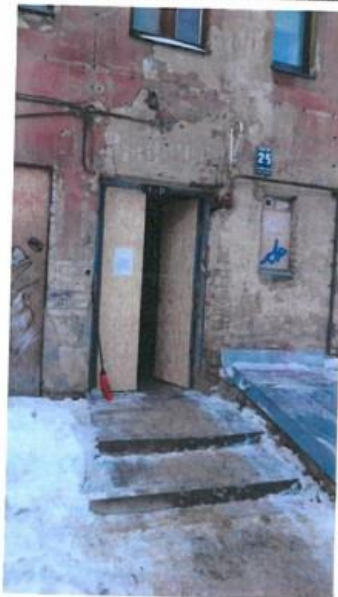
**FF – 2**

Ēkas galvenās fasādes fragments. Ieejas koka durvis apšūtas ar skaidu plati. Ķieģeļu mūra ķīļveida pārsedze būtiskas plaisas. Atsevišķi logi nomainīti un uzstādīti PVC ar divkāršu stikla paketi. Fasādes apmetums bojāts. Daļēji nodrupis krāsojums.

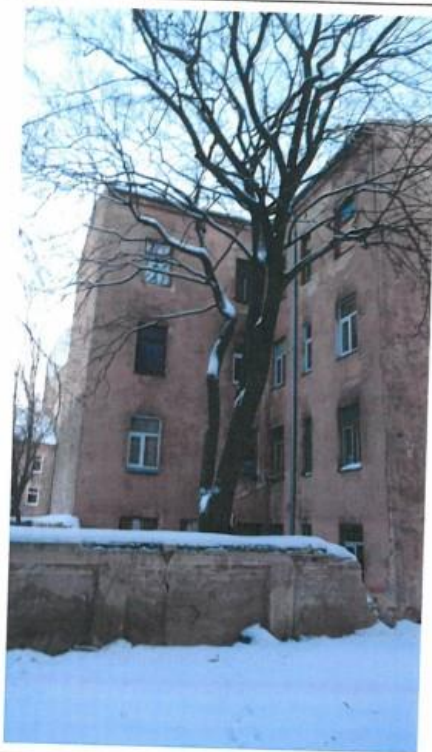
**FF – 3**

Ēkas sānu fasāde. Atsevišķi logi nomainīti un uzstādīti PVC ar divkāršu stikla paketi. Fasādes apmetums bojāts. Daļēji nodrupis krāsojums. Lietus ūdens skārda notekcaurules nomainītas un uzstādītas jaunas.

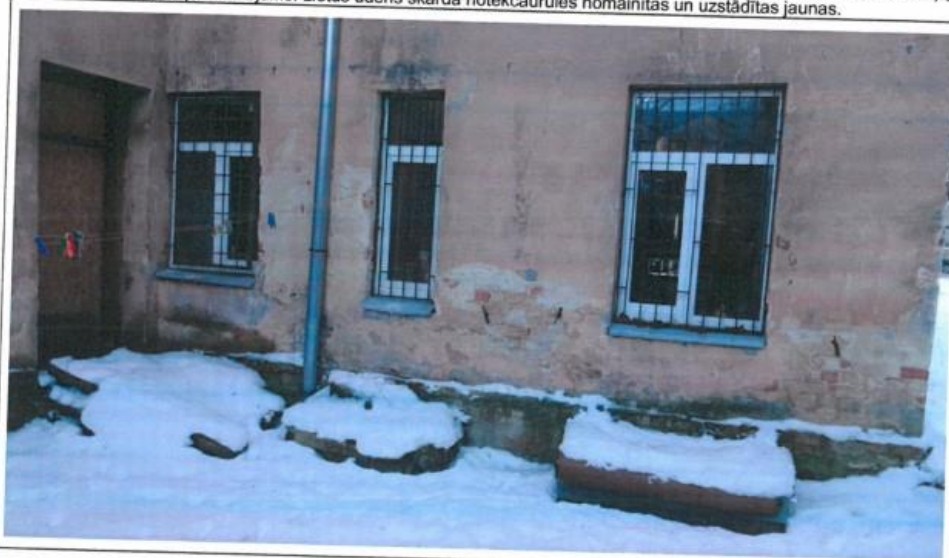
**FF – 4**

Ēkas sānu fasādes .1.stāva fragments. Nomainīti logi un uzstādīti PVC ar divkāršu stikla paketi un metāla restes. Cokola līmenī nodrupis apmetums un kriegļu šuves. Ieejas durvis aizdarītas ar skaidu plati.

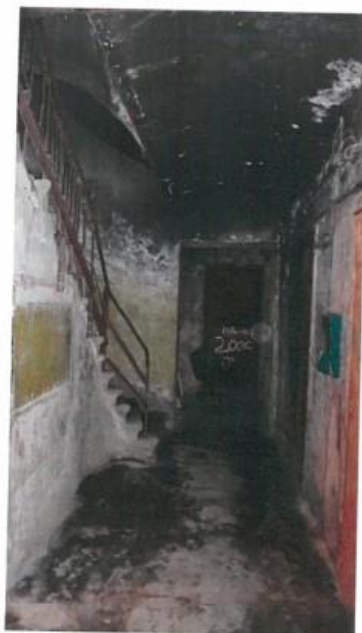
FF – 5

Kāpņu telpas gaitenis 1. stāvā. Ugunsgrēka rezultātā nokvēpušas sienas un griesti. Sienas un griestu apdare mitruma ietekmē bojāta, krāsa nolobījusies. Betona grīda plaisājusi, izdrupusi, nelīdzena un mitruma ietekmē bojāta, nolietojusies.

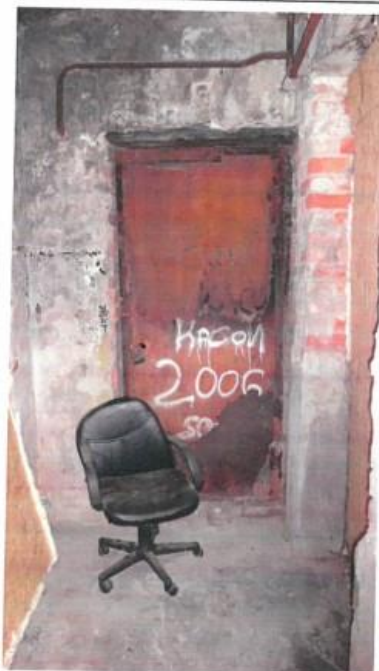
FF – 6

Sienas apmetums daļēji nodrupis, bojāts. Betona grīda plaisājusi, izdrupusi un nolietojusies. Metāla durvis būtiski korodējušas.

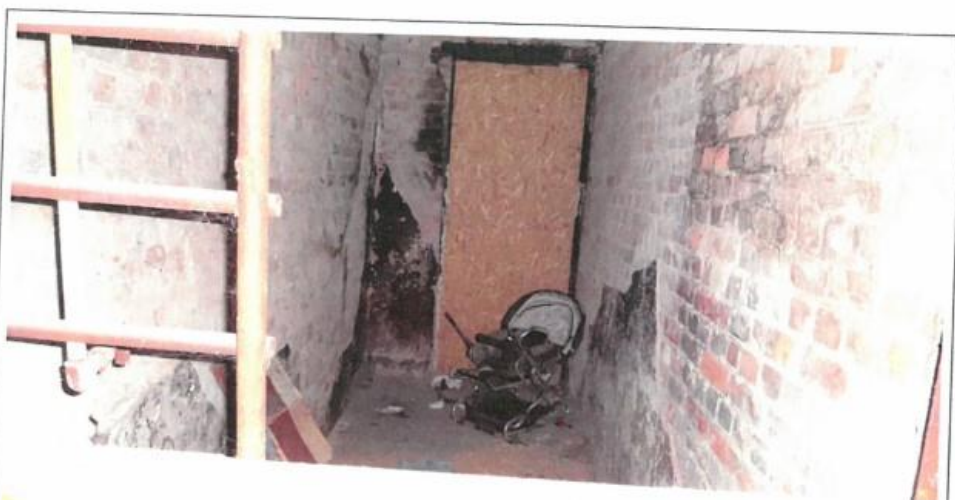
**FF – 7**

Sienas apmetums nodrupis. Betona grīda plaisājusi, izdrupusi un nolietojusies. Durvju aile aizdarīta ar skaidu plati.

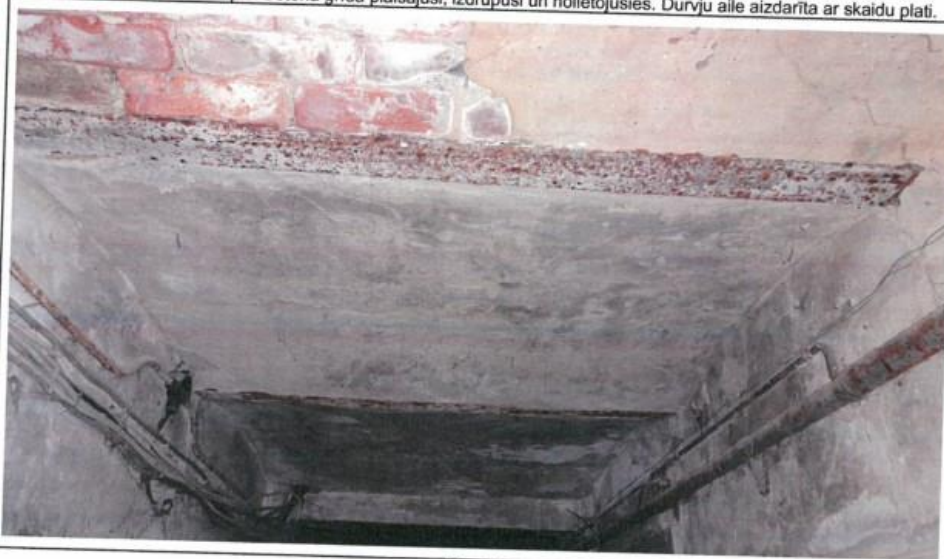
**FF – 8**

1.stāva gaitenā pārsegums veidots no ķieģeļu mūra velvēm uz dubult T profila sijām, siņas korodējušas. Velvēm apmetums plaisājis un vietām nodrupis. Griestu un sienu apdare bojāta.

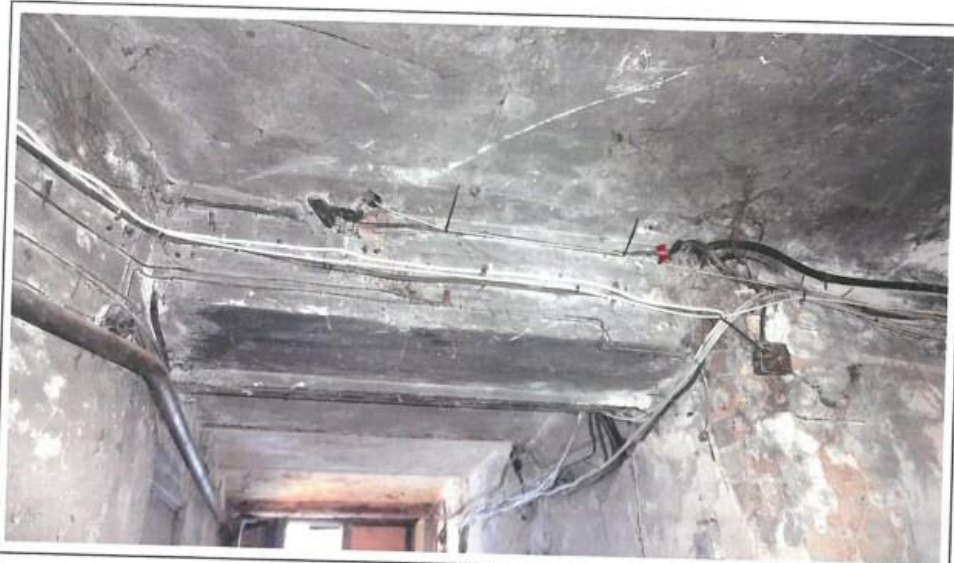
**FF - 9**

1.stāva gaitenis. Griestu un sienu apdare bojāta.

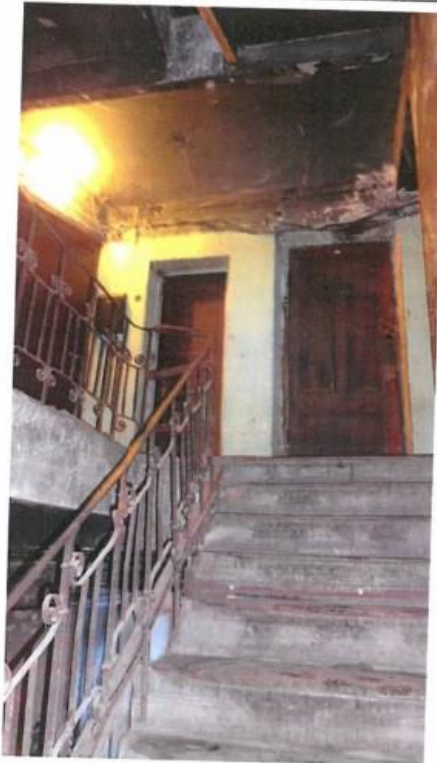
**FF - 10**

Kāpnes no betona pakāpieniem uz tērauda dubult T profila siju laidīem. Pakāpieni nodiluši, vairākās vietās nolūzušas margu stiprinājumu vietas. Margu metāla karkass korodējies. Ugunsgrēka rezultātā nokvēpuši kāpņu laukumu griesti un kāpņu telpas sienas. Griestu un sienu apdare bojāta.

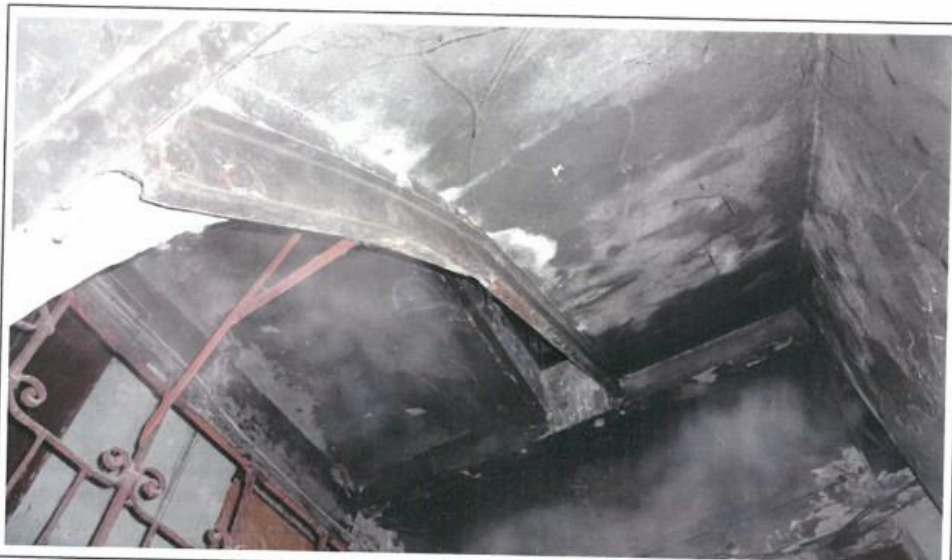
**FF – 11**

Kāpnes no betona pakāpieniem uz tērauda dubult T profila siju laidiem. Ugunsgrēka rezultātā nokvēpuši kāpņu laukumu griesti un kāpņu telpas sienas. Tērauda laidī korodējuši.

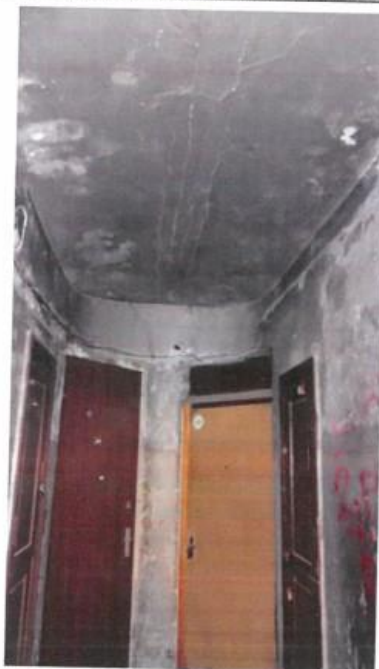
**FF – 12**

2.stāva gaitenī plaisas koka siju pārseguma apmetuma griestos uz ķieģeļu mūra apmetumā, kas liecina par sienu un pārseguma deformācijās. Durvis gan koka nolietotās, gan no jauna uzstādītas metāla durvis. Ugunsgrēka rezultātā nokvēpuši griesti un sienu apdare. Sienu un griestu krāsojums plaisājis, daļēji nolobījies un bojāts.

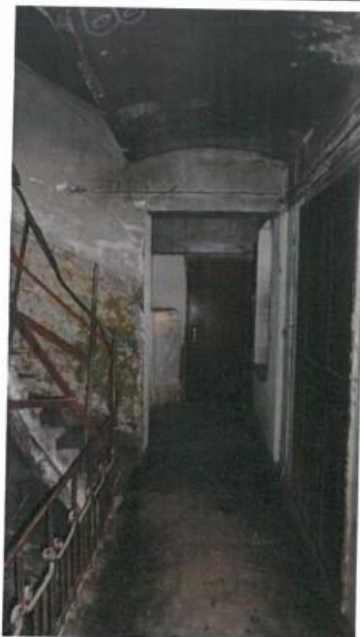
**FF – 13**

3.stāva kāpņu telpā. Ugunsgrēka rezultātā nokvēpuši kāpņu laukumu griesti un kāpņu telpas sienas. Sienu un griestu krāsojums plaisājis, daļēji nolobījies un bojāts. Metāla kaluma margas bojātas, daļēji izlūzušas. Betona grīda nodilušas un bojātas.

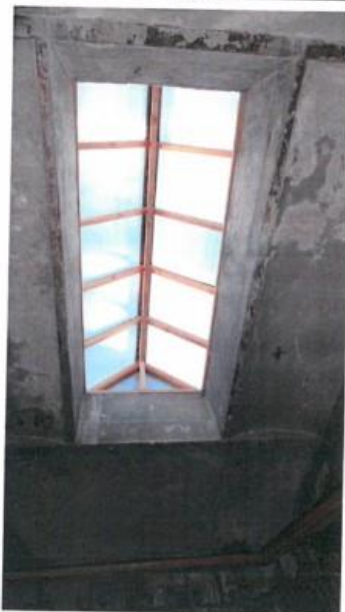
**FF – 14**

Virs kāpņu telpas pārsegums veidots no ķieģeļa mūra velvēm uz tērauda dubult t profila sienām. Vidusdaļā izbūvēts koka konstrukcijas virslogs. Tērauda sijas korodējušas, griestu apmetums bojāts, krāsojums daļēji nolobījies.

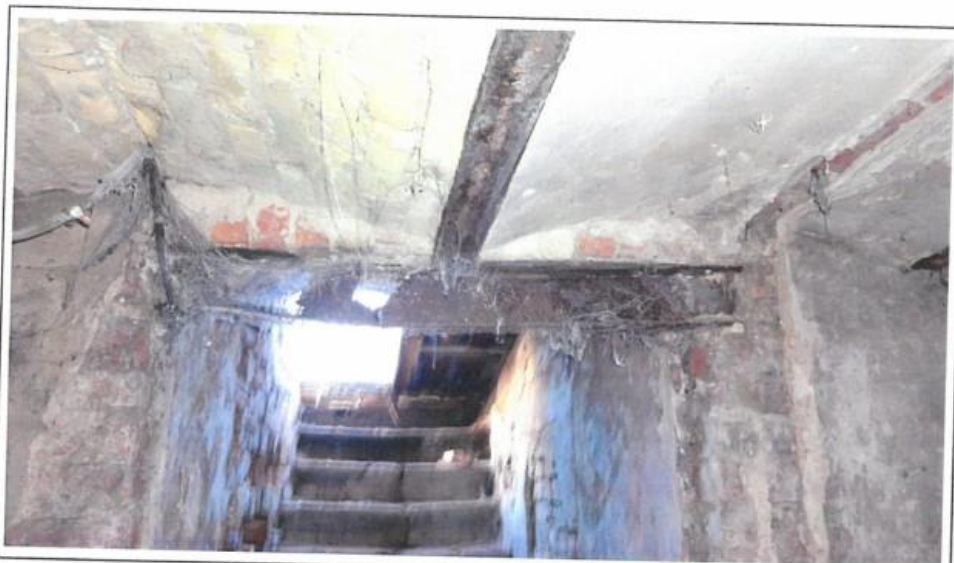
**FF – 15**

Virš pagraba ieejas ailes būtiski korodējušas un atslāņojušas tērauda dubult t profila pārsedze. Korozija sasniegusi tādu apmēru, ka sijas plaukts un siena lielos apjomos izdrupusi. Sijas konstrukcijas būtiski deformējušas uz kuras balstās arī tērauda dubult t profila ķieģeļu mūru velvju pārseguma sijas, līdz ar to pagraba pārsegums ir pirms avārijas stāvoklī.

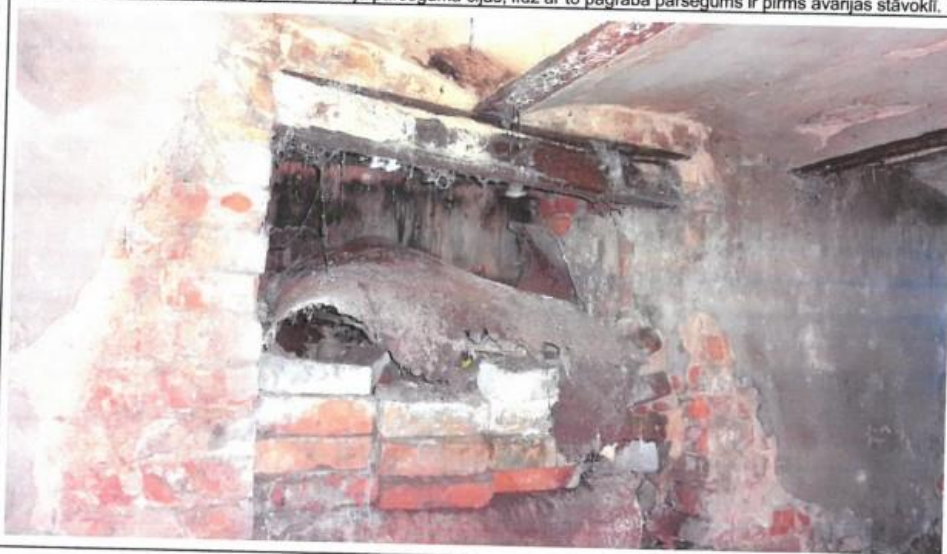
**FF – 16**

Virš logu ailes būtiski korodējuši un atslāņojušas tērauda dubult T profila pārsedze. Korozija sasniegusi tādu apmēru, ka sijas plaukts un siena lielos apjomos izdrupusi. Sijas konstrukcijas būtiski deformējušas uz kuras balstās arī tērauda dubult t profila ķieģeļu mūru velvju pārseguma sijas, līdz ar to pagraba pārsegums ir pirms avārijas stāvoklī.

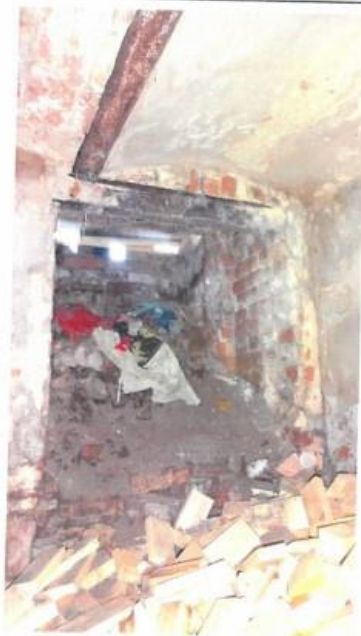
**FF – 17**

Virš logu ailes būtiski korodējuši un atslāņojušās tērauda dubult T profila pārsedze. Korozija sasniegusi tādu apmēru, ka sijas plaukts un siena lielos apjomos izdrupusi. Sijas konstrukcijas būtiski deformējušās uz kuras balstās arī tērauda dubult t profila ķieģeļu mūru velvju pārseguma sijas, līdz ar to pagraba pārsegums ir pirms avārijas stāvoklī.

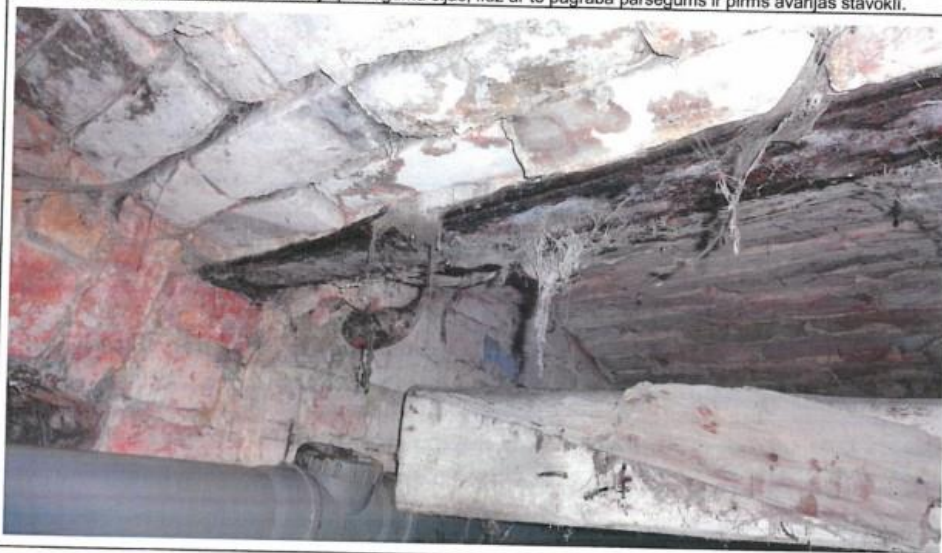
**FF – 18**

Būtiski korodējusi atslāņojusies ķieģeļu velves tērauda dubult t profila sijas. Ķieģeļu sienas piesūcinātas ar mitrumu.

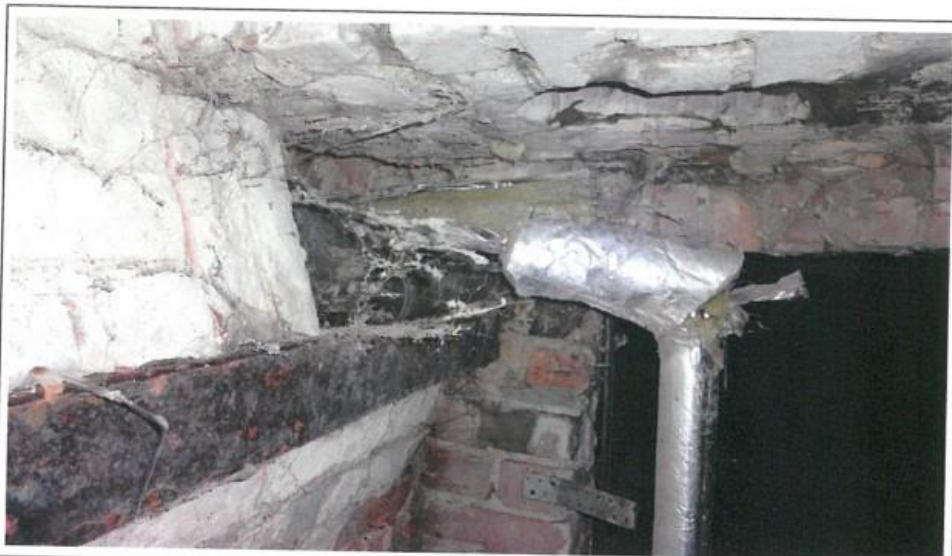
**FF – 19**

Būtiski korodējusi atslāņojusies ķieģeļu velvī tērauda dubult t profila sijas. Ķieģeļu sienas piesūcinātas ar mitrumu.

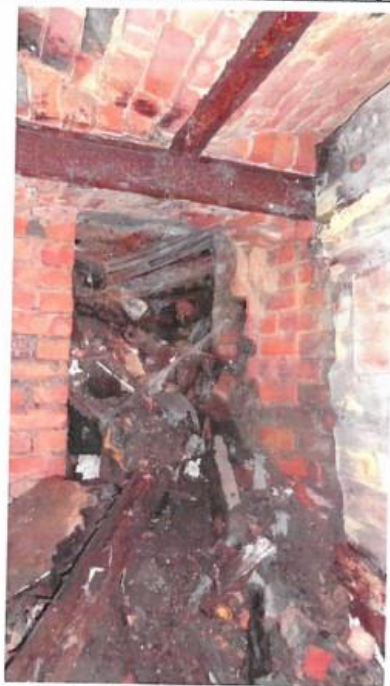
**FF – 20**

Pagraba ķieģeļu velvju pārsegums uz dubult T profila sijām. Sijas būtiski korodējušas. Pagrabs piegruzots ar dažādiem materiāliem. Koka konstrukcijas starpsienas būtiski trupējušas.

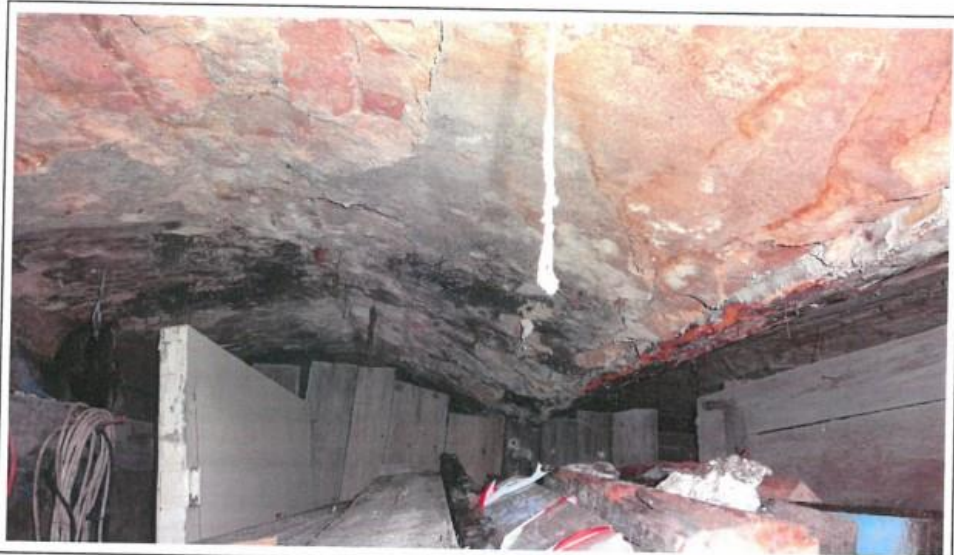
**FF – 21**

Mitruma ietekmē bojāts ķieģeļu mūra sienas apmetums, kas daļēji nodrupis. Būtiski korodējusi atslāņojusies ķieģeļu velvī tērauda dubult t profila sijas. Viena no sijām iebrukusi un pārsegums ir avārijas stāvoklī.

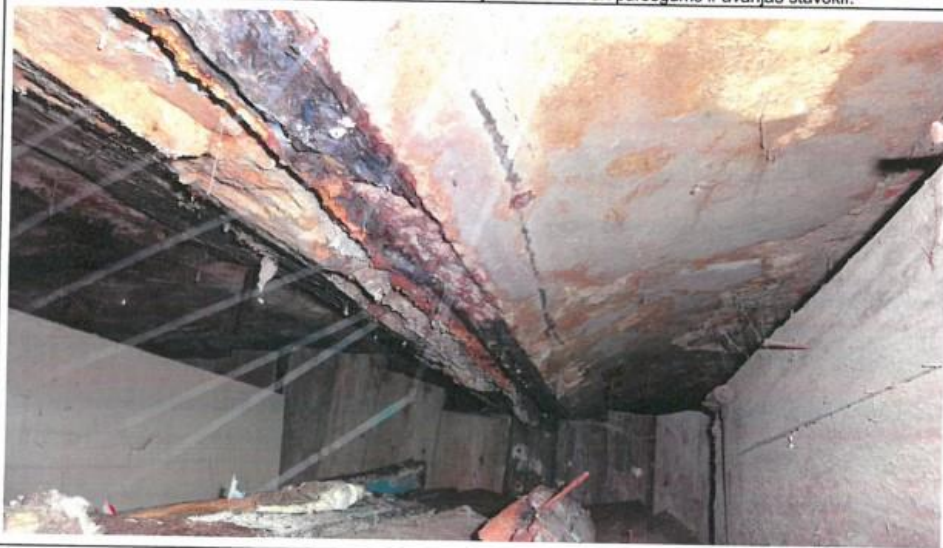
**FF – 22**

Būtiski korodējusi atslāņojusies ķieģeļu velvī tērauda dubult t profila sijas un pārsegums ir pirmsavārijas stāvoklī.

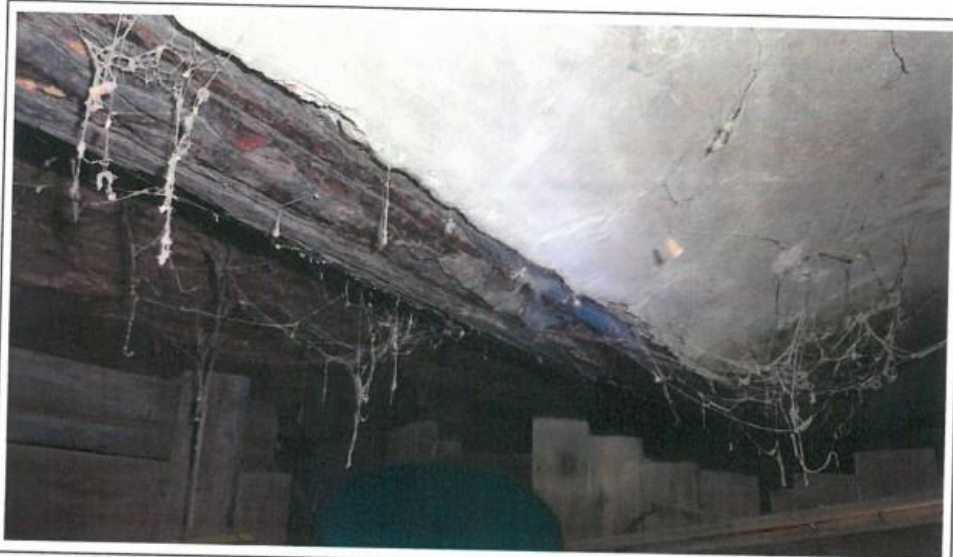
**FF – 23**

Būtiski korodējusi atslāņojusies kriegelu velnes tērauda dubult t profila sijas un pārsegums ir pirmsavārijas stāvoklī.

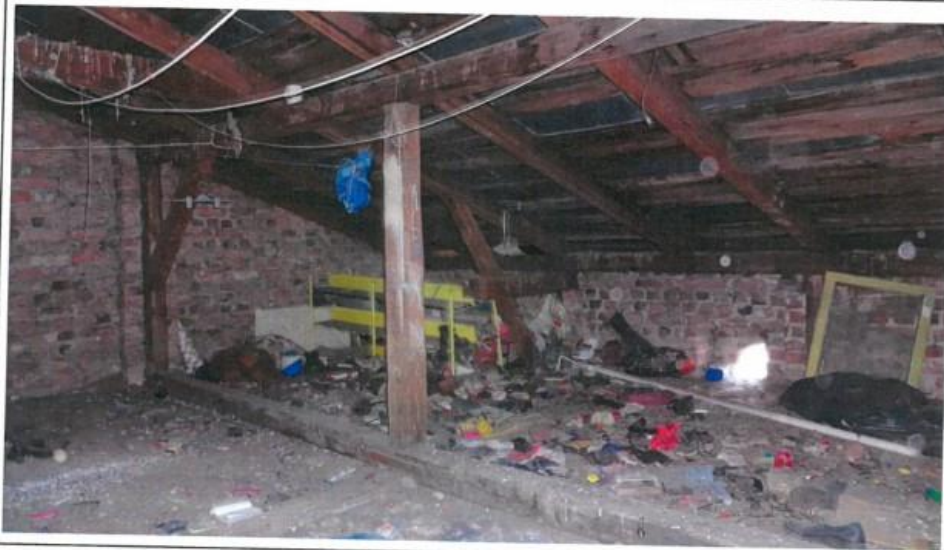
**FF – 24**

Jumta koka konstrukcija. Bēniņi piegružoti ar dažādiem sadzīves atkritumiem.

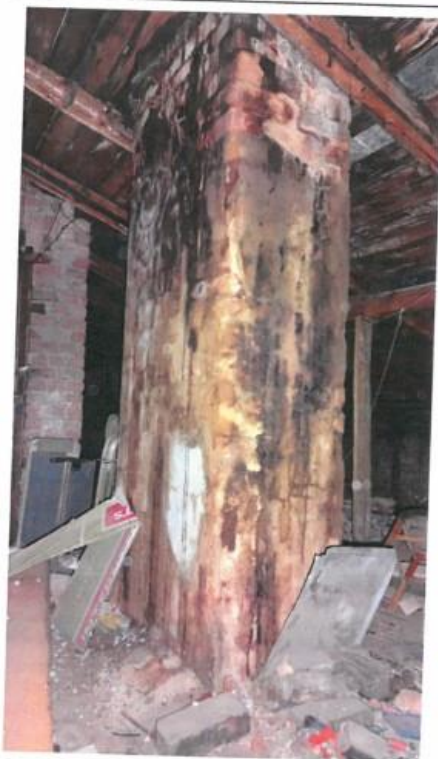
**FF – 25**

Jumta koka konstrukcija. Bēniņi piegružoti ar dažādiem sadzīves atkritumiem. Kieģeļu mūra dūmenim bojāts apmetums, daļēji nodrupis un plaisājis. Darvas notecējumi.

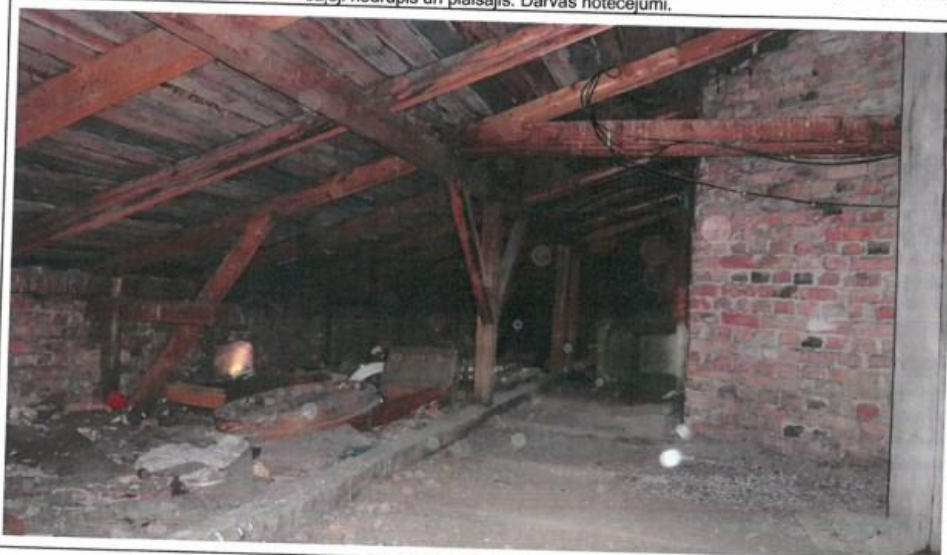
**FF – 26**

Jumta koka konstrukcija. Bēniņi piegružoti ar dažādiem sadzīves atkritumiem. Kieģeļu mūra dūmenim bojāts apmetums, daļēji nodrupis un plaisājis. Darvas notecējumi.
